# ドア内張り 取り外し手順

| メーカー | 車種 | 型式 | 年式 |
|---|---|---|---|
| トヨタ | GR86 | ZN8 | R03/10- |
| スバル | SUBARU BRZ | ZD8 | R03/07- |

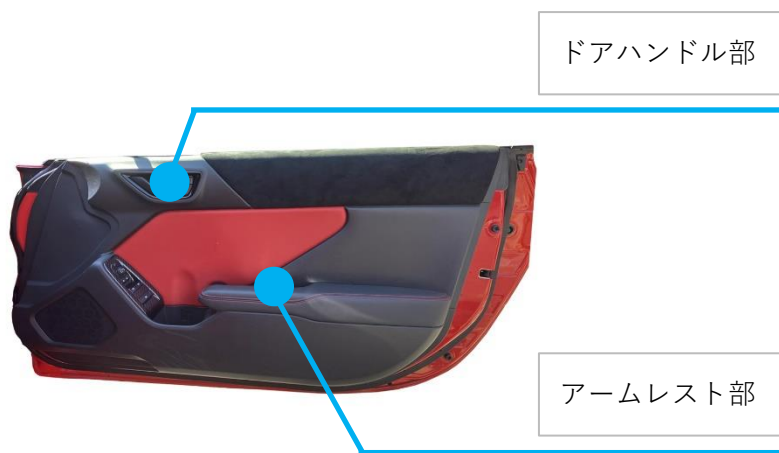
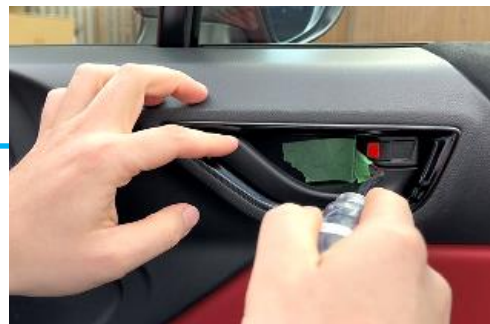
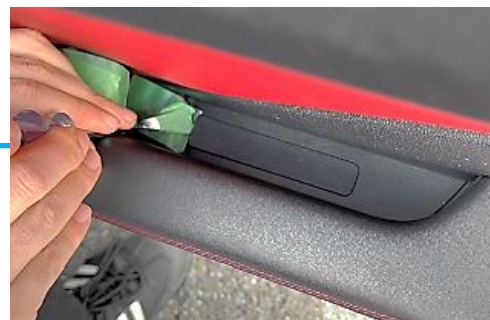
## ①樹脂カバーを 2 か所外す

ドアハンドル部とアームレスト部のドアポケット内に付いている樹脂カバーを、内張りはがしなどを使用して外します。

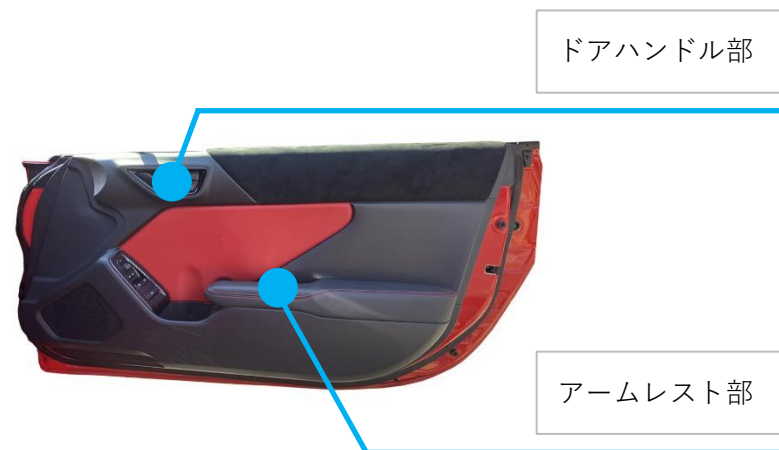
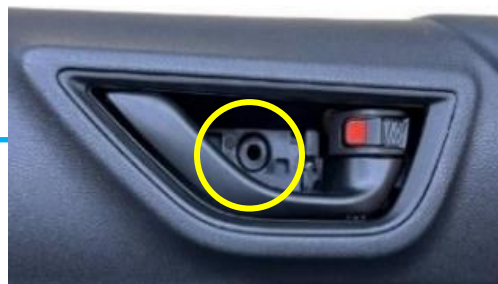
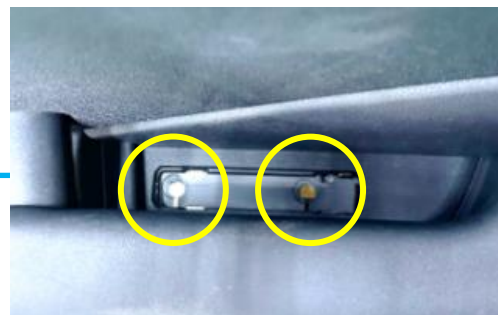
## ②ネジを 3 か所外す

前の工程で外した樹脂カバーの奥にネジがあります。

ドアハンドル部（1 か所）とアームレスト部（2 か所）にあるネジを、それぞれプラスドライバーを使用して外します。

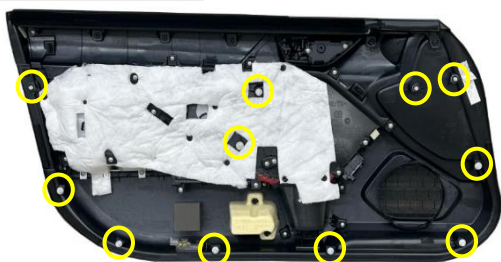
ドア内張り側

クリップ：計 11 か所 位置：

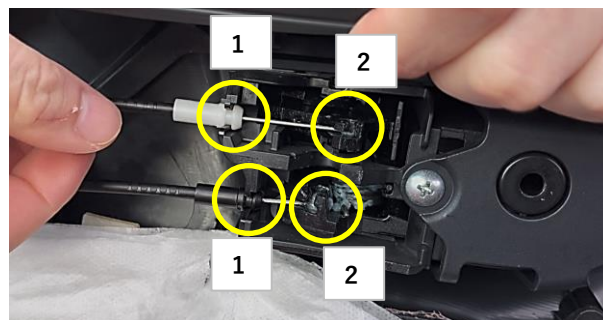
ドアハンドルの裏に繋がっているドアロックケーブルとドアオープンケーブルを外します。

ケーブル取り外し方 写真[1]→[2]の順

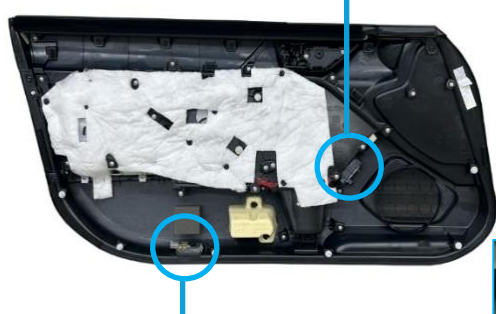
ドア内張り側

ドアパネルと内張りは2か所のカプラーで繋がっています。内張りを落とさないように気をつけながら、これらのカプラーを外します。

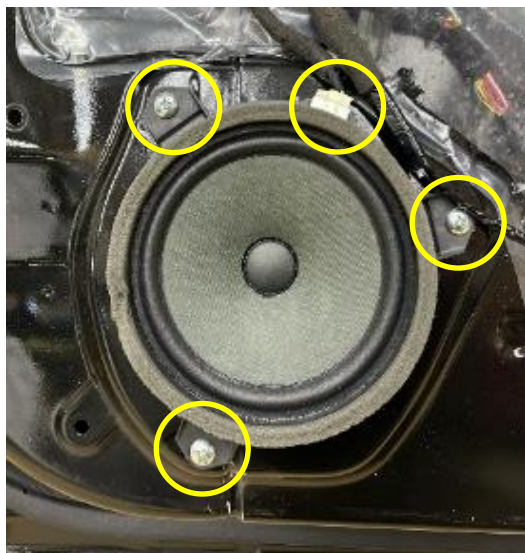
スピーカーのカプラーとネジの位置

スピーカーについているカプラーを外します。

そのあとスピーカーを固定している3か所のネジを外します。
