メーカー	車種	型式	年式
トヨタ	ランドクルーザー300	FJA300W/VJA300W	R03/08-R07/03

① 助手席側のインパネを取り外す

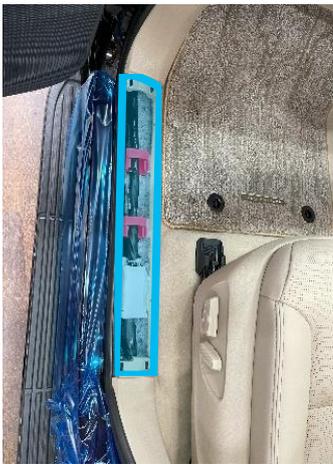
スカッフプレート

スカッフプレート、キックパネル、グローブボックス下のパネルの順に取り外す。

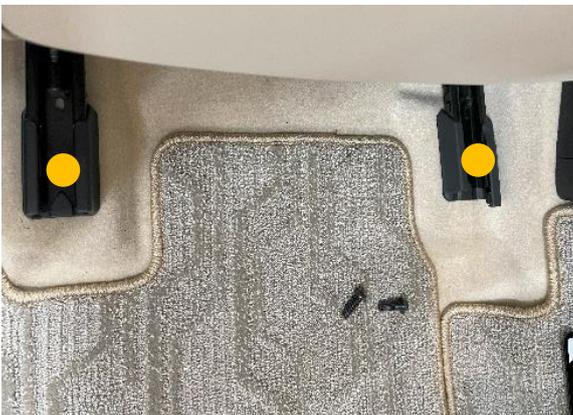
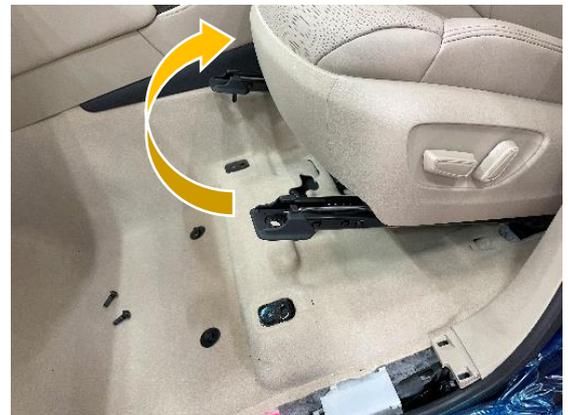
ボルト（シート後方）

助手席シートレールのボルト 前方 2 か所、後方 2 か所の合計 4 か所を外す。

（オレンジ○位置／ボルト位置は前後同じ）

4 か所のボルトを外したら、前方側が少し浮いた状態になるようシートごと後方側に倒す。

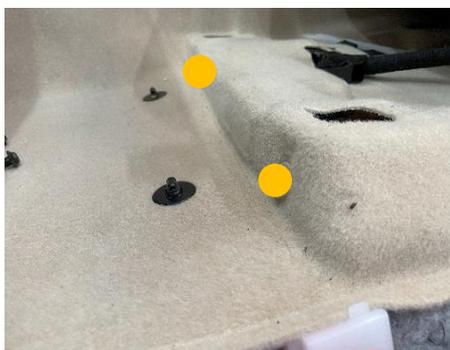
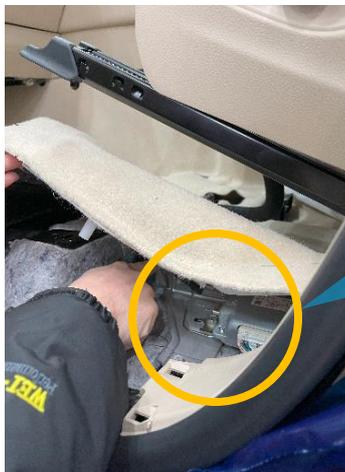
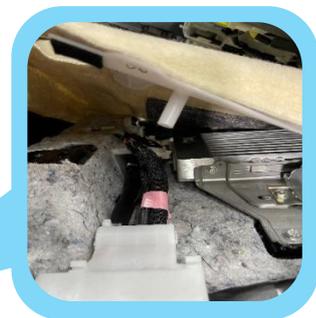
拡大：純正アンプ
(カーペット下)

助手席シート前方側のボルトすぐ下にあるクリップ2か所をマイナスドライバーなどで外し、カーペットをある程度の高さまでめくり上げる。

カーペットをめくった下にある純正アンプに接続が可能。

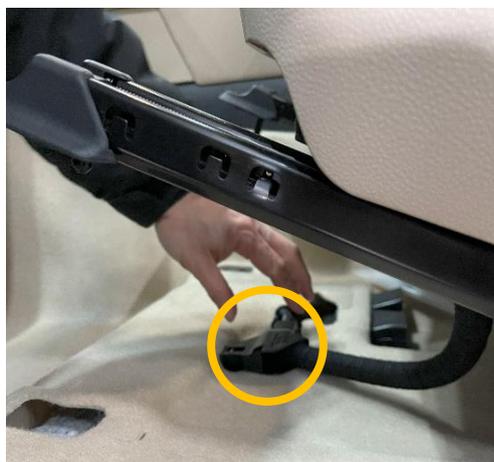
コードクリップ

助手席下のケーブルを止めているコードクリップを外すことにより、シートをさらに持ち上げることが可能になります。

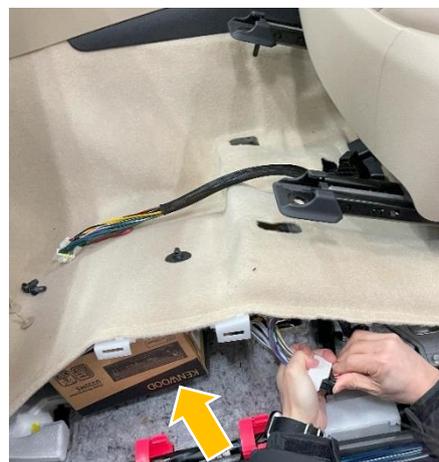
段ボールを使用した例

持ち上げたシートの下に突っ張り棒や段ボールを入れて支えることで、作業がしやすくなります。
